## L'église romane Saint-Laurent à Jonquières-et-Saint-Vincent (Gard)

André Michelozzi

Michelozzi André. L'église romane Saint-Laurent à Jonquières-et-Saint-Vincent (Gard). In: Archéologie du Midi médiéval. Tome 22, 2004. pp. 27-44;

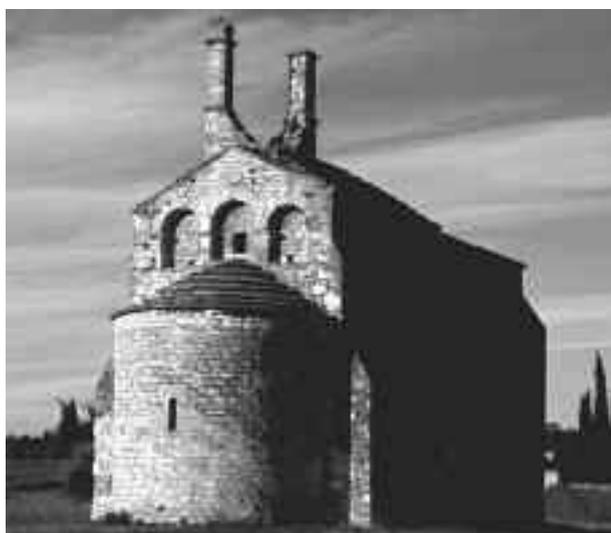
Fig. 1b : Vue prise du nord-est (cliché de l'auteur)

À l'est, le chevet est constitué par une abside semi-circulaire (fig. 1b, 2, 4, 5, 6) ; sa couverture en demi-cône, légèrement débordante sur le mur, est composée d'épaisses dalles calcaires imbriquées. La partie sommitale du mur absidal présente une nette reprise formée par trois assises régulières de moellons assez bien calibrés (fig. 6) ; parmi ces derniers, s'insère en remploi un fragment de corniche denticulée. Une ouverture en meurtrière, légèrement désaxée et maintenant partiellement obturée, s'ouvre dans le mur de l'abside (fig. 6, 4) ; ses jambages sont constitués de gros blocs de molasse bien ajustés et son linteau monolithe en arcade porte de faux claveaux gravés (fig. 11). Une ligne horizontale de trous de boulins alignés sur la partie basse de la fenêtre ceinture le mur du chevet.

Le mur pignon de la travée orientale de la nef, qui s'élève plus haut que l'abside, présente une arcature aveugle soigneusement appareillée formée de trois arcades en plein-cintre (fig. 12). Leurs retombées s'amortissent, par l'intermédiaire d'impostes moulurées, sur deux pilastres centraux et sur des piédroits latéraux, et une petite ouverture a été pratiquée dans l'arcade centrale. Au-dessus de ces arcs, le pignon à double pente est souligné par une large corniche moulurée (fig. 13) ; elle s'appuie sur de courtes amorces latérales et horizontales de même profil qui se poursuivent au sommet des murs gouttereaux et qui marquent le bas des rampants de la toiture. L'ensemble dessine comme un fronton triangulaire qui laisse voir les dalles du toit (fig. 12). Cette disposition pourrait indiquer un abaissement du mur pignon lors de la mise en place de la corniche à une époque postérieure à l'édification de l'église. Le chevet est surmonté d'un clocheton de plan carré planté au-dessus du mur triomphal, à la limite de la troisième travée et du chœur (fig. 1b, 2, 5, 6, 8, 12) ; en grande

large ébrasement vers l'intérieur (fig. 4, 16), la troisième, visible au-dessus de l'arc triomphal, correspond à la petite fenêtre extérieure placée dans l'arcade centrale du chevet (fig. 1b, 6).

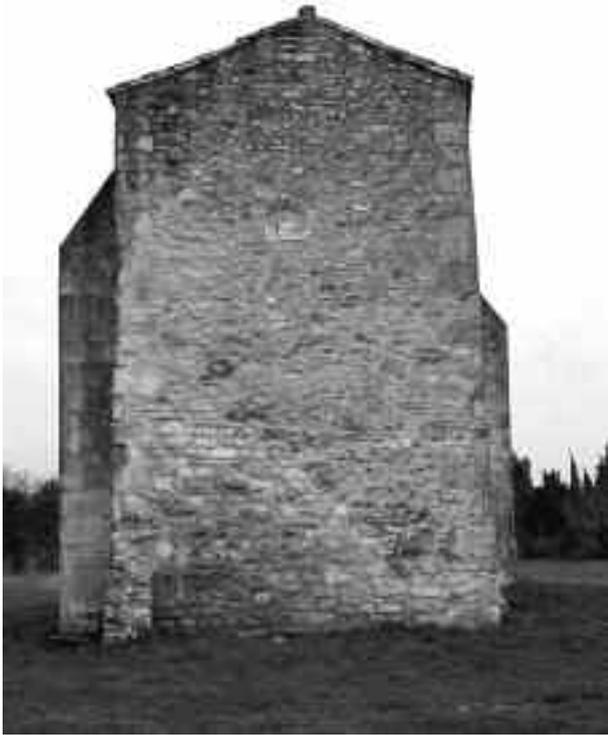
Fig. 3 : Mur pignon occidental (cliché de l'auteur)

Le mur pignon occidental (fig. 3) a été entièrement rétabli au XIX<sup>e</sup> siècle après l'effondrement de ce secteur de l'église où pouvait se placer l'entrée primitive. À l'angle nord-ouest subsiste un arrachement du mur gouttereau nord (fig. 4, 5, 10) (10). Seule une fouille

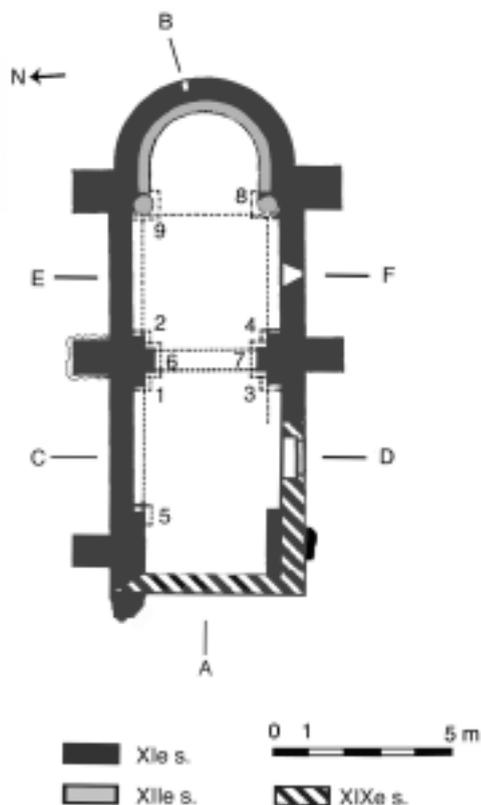
Fig. 4 : Plan de l'église avec emplacement des impostes et autres éléments décoratifs de la nef ; les n° 1 à 5 renvoient à la fig. 25, le n° 6 à la fig. 28, le n°7 aux figures 26, 27, le n° 8 à la fig. 19 et le n° 9 à la fig. 20 (relevé et dessin L. Feraud)

L'église Saint-Laurent (dimensions extérieures : longueur conservée 14m80, largeur 5m45) présente un plan d'une grande simplicité (fig. 4) : une nef unique (longueur actuelle 13m) prolongée, à l'est, par une abside semi-circulaire formant le chœur. À l'origine cette

nef comportait trois travées dont la plus occidentale n'est que très partiellement conservée. Les deux travées subsistantes sont d'égales dimensions (4m15 x 3m35) ; elles sont séparées par des dossierets encadrés par des pilastres. Une partie de la façade méridionale et le mur pignon occidental sont des reconstructions du XIX<sup>e</sup> siècle ; à l'angle nord-ouest de l'édifice subsistent les restes du mur gouttereau septentrional de la première travée. Il n'est pas assuré que l'entrée actuelle, qui s'ouvre au sud, corresponde à une porte primitive. Tous les murs gouttereaux ont une épaisseur moyenne de 0m65 et, sur les flancs nord et sud, ils sont contrebutés par de puissants contreforts.

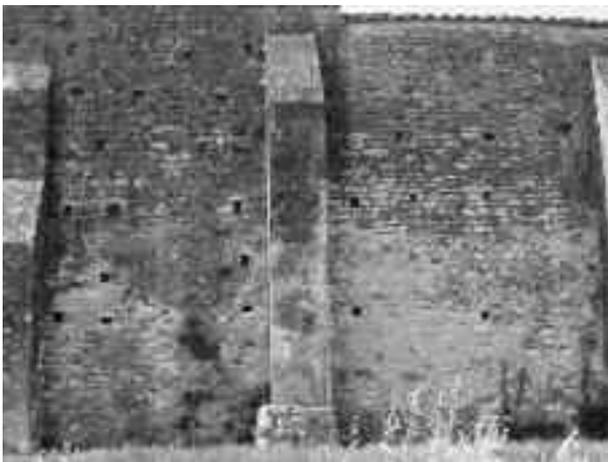
Fig. 7 : Façade nord (cliché de l'auteur)

Le mur gouttereau nord, bien conservé, est ponctué de nombreux trous de boulins (fig. 7). Entre les deux contreforts qui précèdent l'abside se place une ouverture murée ; basse et étroite (hauteur : 1 m, largeur : 0m60), elle est encadrée par deux piédroits, un seuil et un linteau, le tout surmonté d'un arc en mitre. À cause de ses dimensions réduites, qui en font plus un simulacre de porte qu'un passage véritable, on peut s'interroger sur la signification de cet aménagement. Le contrefort médian s'appuie sur un puissant massif de maçonnerie non parenté qui pourrait appartenir à un bâtiment plus ancien (fig. 7).

conservé – et de ses contreforts corroborent la grande unité de l'édifice. Cette façade nord est ponctuée de nombreux trous de boulins (fig. 7) ; ils sont les témoins d'échafaudages encastrés (24) mis en place au cours de la construction. Leur répartition se fait dans deux unités de développement (espaces compris entre les contreforts) de 4m50 et 3m50 de long sur 7m,50 de haut. Ils définissent plusieurs niveaux horizontaux d'un système de soutien de platelages : six à l'est et trois à l'ouest. Le nombre de trous d'encastrement sur les horizontales se fait selon une fréquence (deux et trois, exceptionnellement quatre) que l'on retrouve dans d'autres églises médiévales pour des unités de développement identiques, les deux trous de boulins extrêmes étant placés à 0m20/0m60 des contreforts (Baud et al., 1996, p. 62). Les distances (entraxes) séparant, sur une même ligne, deux boulins consécutifs se répartissent entre 0m75 et 2m20. On remarque que dans le cas de lignes de trois trous, le trou de boulin intermédiaire n'est presque jamais (quatre sur cinq) au centre de la distance séparant les deux boulins extrêmes, constante qui est donnée comme caractéristique de l'échafaudage roman (Baud et al., 1996, p. 62). Depuis le bas vers le haut, les écarts entre les différents niveaux de platelages sont assez réguliers sur la partie est (successivement 0m80, 0m85, 0m80, 0m90 et 0m75), alors qu'ils atteignent 1m90 et 0m85 sur la partie ouest, toutes caractéristiques que l'on observe sur d'autres édifices romans (Baud et al., 1996, p. 112) ; mis à part un niveau de circulation séparé par un espace approchant 2m, tous les autres intervalles sont compris entre 0m75 et 0m90, ce qui permet au maçon de travailler aisément. On notera enfin, sur la totalité de la longueur de cette façade, que le premier niveau de platelage se place à 2m20 du sol, ce qui suppose l'emploi de tréteaux pour commencer les travaux (Baud et al., 1996, p. 114) (on remarquera que ce même niveau de circulation se poursuit sur le mur du chevet).

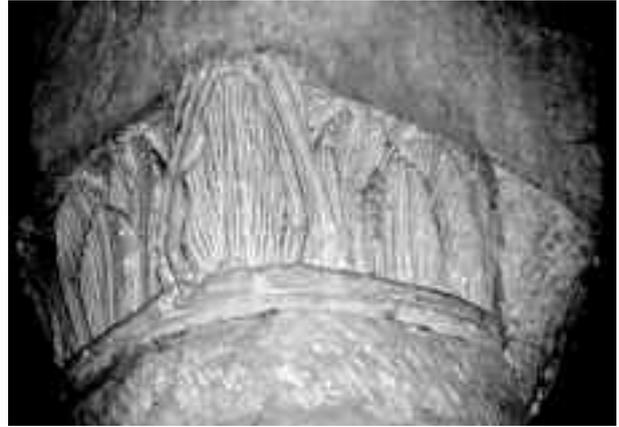
Fig. 19 : Chapiteau de l'arc triomphal côté sud (cliché de l'auteur)

Sur la colonne de droite se place un chapiteau de fin calcaire blanc (fig. 19). Surmonté d'un dé maçonné à l'aide de blocs assez réguliers, il rappelle dans une forme archaïsante un chapiteau corinthien ; sa corbeille, soulignée d'un double astragale, s'orne de larges feuilles d'acanthe très schématiques qui n'évoquent que de très loin les modèles antiques. Le raccord entre la borne milliaire et le chapiteau est formé par une plaque de calcaire épaisse de 0m16 ; elle est taillée de façon à faire coïncider, d'un côté, leurs circonférences, tandis que de l'autre, un bloc de calcaire plus grossier, creusé de deux rainures s'efforçant de rappeler le décor de feuillage, est inséré entre le mur et le chapiteau pour compléter médiocrement sa corbeille (fig. 19).

Il subsiste aussi d'autres éléments de décors rustiques : un chapiteau pseudo-corinthien (fig. 19) en emploi dans le chœur – sa provenance est inconnue – et trois morceaux de corniches à denticules (fig. 21). À l'origine, ces dernières devaient couronner les murs gouttereaux et le chevet ; c'est ce que suggèrent leurs

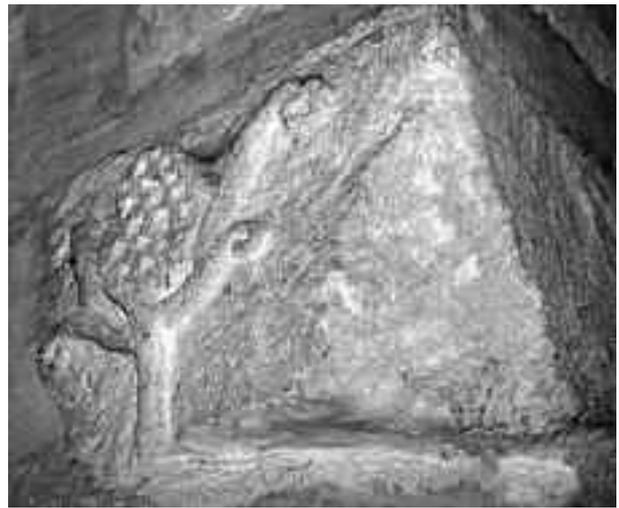
Fig. 20 : Support nord de l'arc triomphal : bloc sculpté d'un végétal (cliché de l'auteur)

La colonne de gauche est, elle aussi, complétée à son sommet par un disque de calcaire épais de 0m15, le tout surhaussé par plusieurs blocs de calcaire irréguliers (fig. 9, 17, 18). Un de ces blocs a une arête chanfreinée en un large triangle au profil concave, suggérant ainsi l'évasement d'un chapiteau ; il porte sur une face une rosace gravée, semblable à celle qui figure sur une imposte de la nef, et sur l'autre un végétal - chardon ou artichaut (13) - sculpté en léger relief (fig. 20).

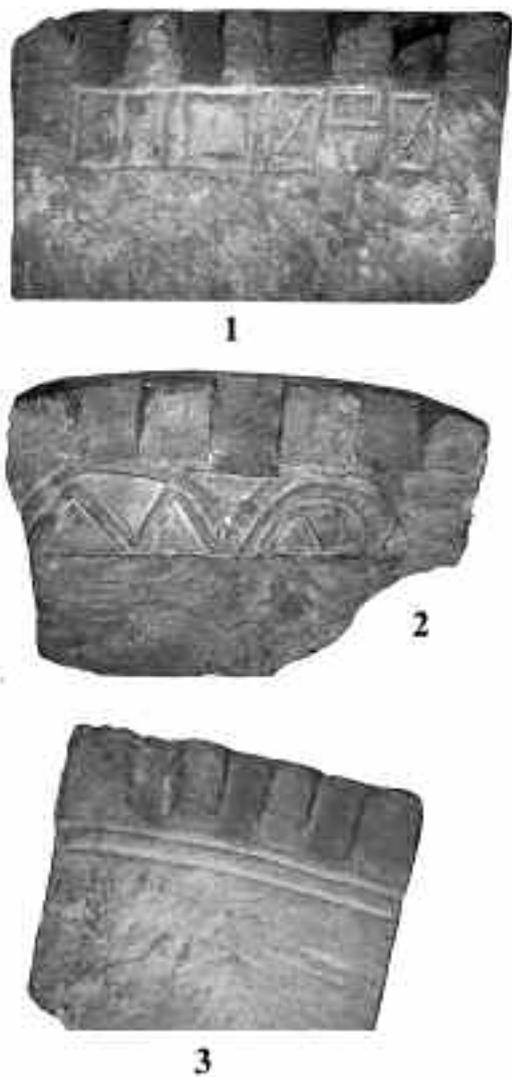
Fig. 21 : 1, 2 et 3 : éléments de corniches denticulées (cliché de l'auteur)

des tablettes de calcaire dont trois d'entre elles ont leurs côtés denticulés arrondis, la quatrième étant rectiligne ; les trois fragments déposés dans la nef portent des décorations parallèles aux denticules : deux s'ornent d'un bandeau orné de motifs géométriques gravés et sculptés (triangles dans des demi-cercles, rectangles avec diagonales...) (fig. 21, n° 1 et 2) alors que le troisième porte deux sillons bien marqués (fig. 21, n° 3).

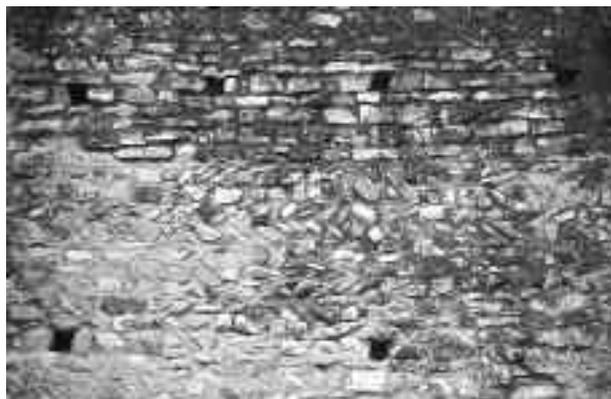
Fig. 22 : Mur gouttereau nord : *opus spicatum*, petit appareil et trous de boulins (cliché de l'auteur)

périodes anciennes du roman régional : sur une base en *opus spicatum*, haute de 3m50, s'élève un petit appareil de moellons inégaux disposés en assises plus ou moins régulières, le tout lié par un mortier de chaux et de sable à gros éléments (fig. 7, 22). On retrouve ce procédé dans bon nombre d'églises régionales (Saint-Nicolas de Lagnes, Saint-Laurent-des-Arbres, Saint-Victor-de-Castel à Bagnols-sur-Cèze, Saint-Jean-de-Rousigue à Laudun...) (14).

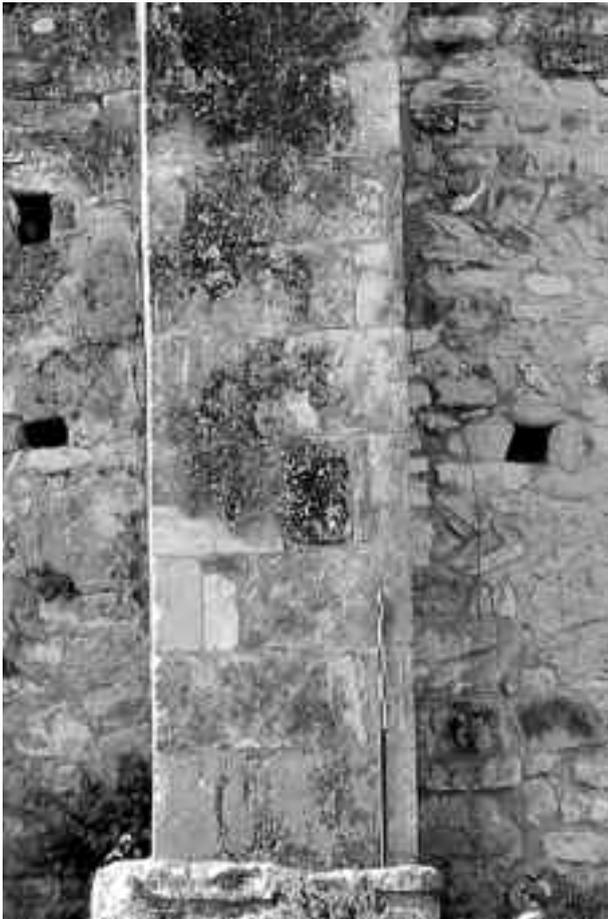
Fig. 23 : Mur gouttereau nord : chaînage du contrefort médian (cliché de l'auteur)

Dans les chaînages d'angles des contreforts, on remarque, parmi de nombreux remaniements, l'emploi de pierres de taille d'un module (sur 10 relevés, hauteur d'assise : 0m34/0m40 ; largeur 0m44/0m63) (fig. 23) caractéristique, notamment par sa faible épaisseur (0m14/0m19), d'un appareil utilisé au XI<sup>e</sup> siècle. On retrouve ce type d'appareil en Vaucluse, dans le Gard ou encore dans les Alpes de Haute-Provence (monastère de Vaugines, Saint-Nicolas de Lagnes, Saint-Pierre de Robion, Saint-Victor-de-Castel à Bagnols-sur-Cèze, Saint-Jean-Baptiste à Mallefougasse...) (15).

long et à proximité des contreforts (fig. 7, 23) montrent que ces derniers n'ont pas été construits séparément du mur gouttereau. Ceci est confirmé par les pierres de taille qui, en de nombreux endroits, chaînent les contreforts en moyen appareil en s'insérant dans le mur de moellons (fig. 29). Enfin, si la plupart des trous de boulins sont maçonnés et recouverts d'une pierre formant linteau (25), la proximité de plusieurs d'entre eux avec des blocs de chaînage des contreforts a obligé à les aménager de façon particulière ; ils sont à la fois maçonnés et façonnés : alors que leur piédroit gauche est toujours formé par les moellons du mur gouttereau, le piédroit opposé est constitué par une échancrure taillée dans l'angle inférieur gauche du bloc de chaînage (fig. 30) ou par sa face interne verticale (fig. 29) (26) ; dans ce dernier cas un linteau surmonte l'ensemble (27). Ces agencements singuliers qui combinent les deux appareils, celui du mur et celui du chaînage des contreforts, confirment définitivement que ces encastresments de poutres d'échafaudages ont été réalisés lors du montage simultané du mur gouttereau en

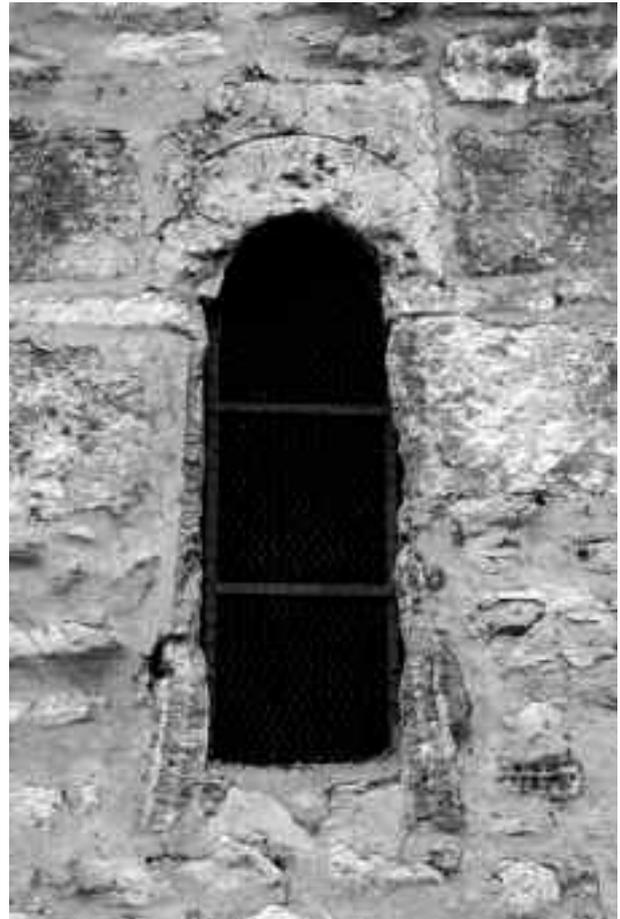
Fig. 24 : Fenêtre de la façade méridionale (cliché de l'auteur)

Les deux fenêtres de la façade méridionale (fig. 2) et celle du chevet (fig. 6) sont typiques des édifices romans du XI<sup>e</sup> siècle : très étroites, leurs jambages sont formés d'un assemblage de blocs (16) et leurs linteaux monolithes, échancrés en arcades, sont ornés de faux claveaux gravés (fig. 11, 24) comme ceux, en Provence occidentale, de Saint-Denis de Rochegude, de Sainte-Madeleine à Bédoin et, dans le Gard, de Saint-Martin-de-Ferrières à Remoulins ou de l'église paroissiale de Théziers (17).

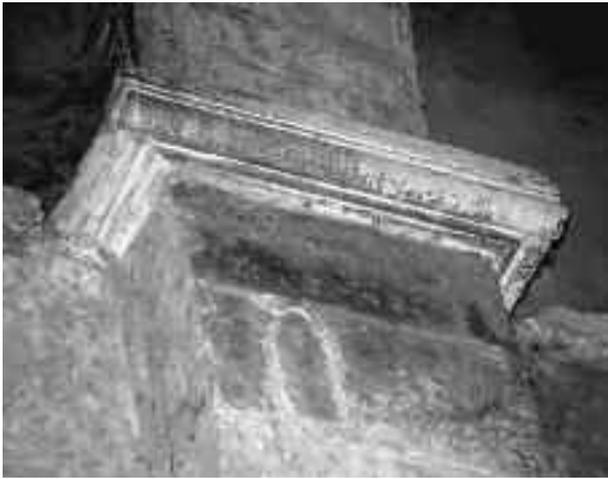
Fig. 26 : Imposte à tore spiralé du dossier sud de la nef  
(voir n°7 fig. 4) (cliché de l'auteur)

À toutes ces caractéristiques anciennes, que l'on pourrait attribuer aux premières décennies du XI<sup>e</sup> siècle, s'ajoutent des signes qui semblent marquer une plus grande maturité : moyen appareil bien soigné des piliers et des arcs (fig. 14, 15, 16, 18), larges ébrasements internes des fenêtres (fig. 4, 16), profils des petites impostes (fig. 25) – celles-là même qui portent des décors archaïsants – et surtout modénature des grands supports qui surmontent les dossierets de la nef (fig. 14) ; celui du côté sud porte une étonnante imposte : avec un pseudo-tailloir convexe et mouluré et un gros tore aux extrémités pourvues de volutes, elle évoque, par les profils de ses petits côtés, un demi-chapiteau ionique « aplati » (fig. 26, 27). L'auteur de ce support y pensait-il lors de sa réalisation ? Aurait-il vu un modèle antique dont il aurait, pour l'adapter à sa fonction architecturale, imité le dessin en allongeant ce qui est dans un chapiteau ionique un balustre latéral pour en faire un tore aux extrémités spiralées ? (22). L'imposte qui lui fait face

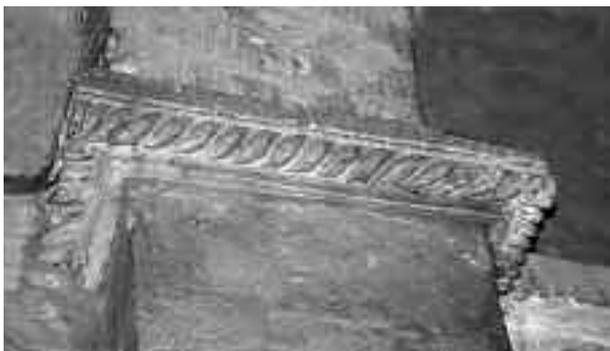
Fig. 28 : Imposte à torsade du dosseret nord de la nef  
(voir n°6 fig. 4) (cliché de l'auteur)

s'orne, quant à elle, d'une superbe torsade (fig. 28) semblable à celles que l'on peut voir sur des supports dans les églises gardoises Saint-Martin-de-Saduran à Bagnols-sur-Cèze (Labande 1902, pl. II) et Saint-Martin-de-Ferrières à Remoulins (Reinaud 1982, pl. CI).
